心の故郷に戻る

福島第一原発
立入禁止区域の次世代へ

敷地 福島県大熊町・中間貯蔵施設 大熊②・③工区

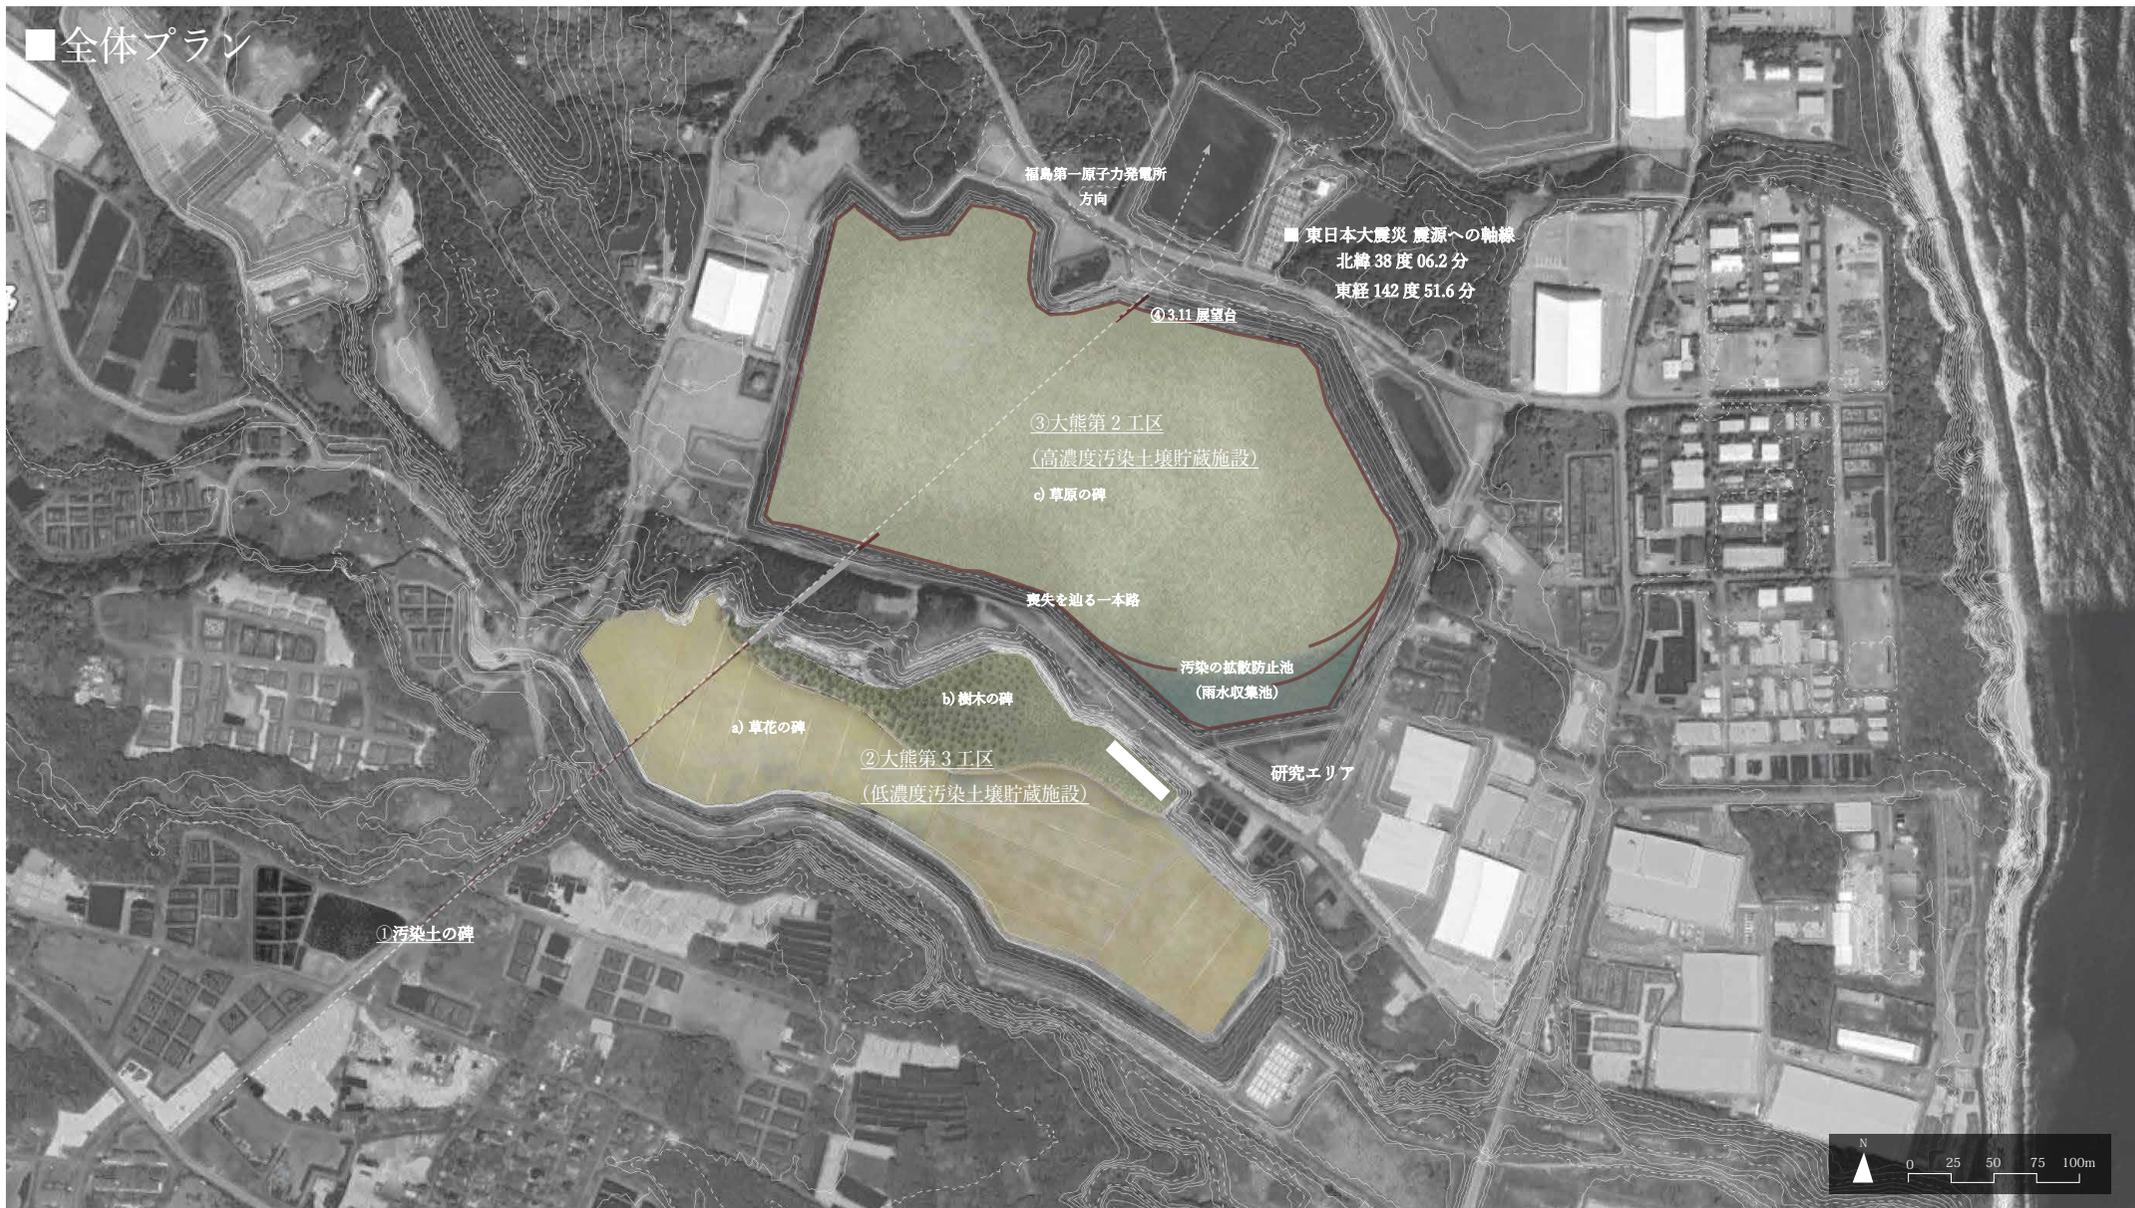
■全体プラン

福島の汚染土壌は8000Bq/kgを基準に「低濃度汚染土壌」と「高濃度汚染土壌」の2種類に分類される。保管施設の設計基準が異なるため、ブラウンフィールド再生技術の中から、それぞれに対応する汚染処理技術を選択した。それにより、安全性を確保しながら、土壌処理過程を風景として見せることを可能にした。さらに、訪問者にその風景をメモリアルとして印象的に見せるための散策路等の設計を行った。

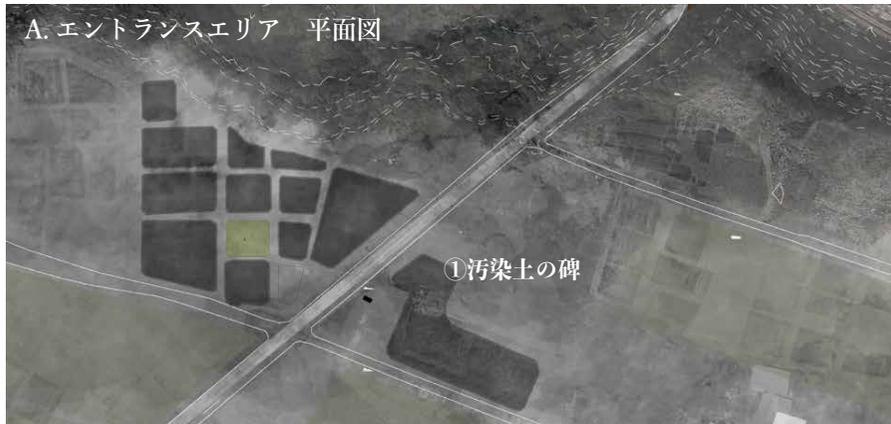
A. エントランスエリア 平面図

福島全域から集められた汚染土壌は、田畑の上を埋め尽くした。自然の豊かな大熊町の風景は失われた。汚染土壌を積んだ姿を模ったコンクリートがらは、汚染の深刻さと故郷を奪われた人々の感情を想起させる。

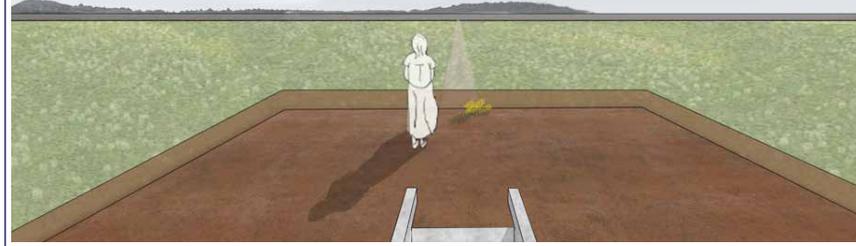
c) 汚染土壌が眠る 草原の碑：防水

ミュージアムを抜けると、汚染土壌が眠る22ヘクタールの草原が広がる。草原に立ち入ることはできず、周囲を辿る長い道のりが始まる。草原を取り囲む壁は周りの景色を遮断し、草原と空と私だけの世界になる。

防水層（遮水層）により大きな相涼な草原の風景は、原発事故を忘却感を実感させる。

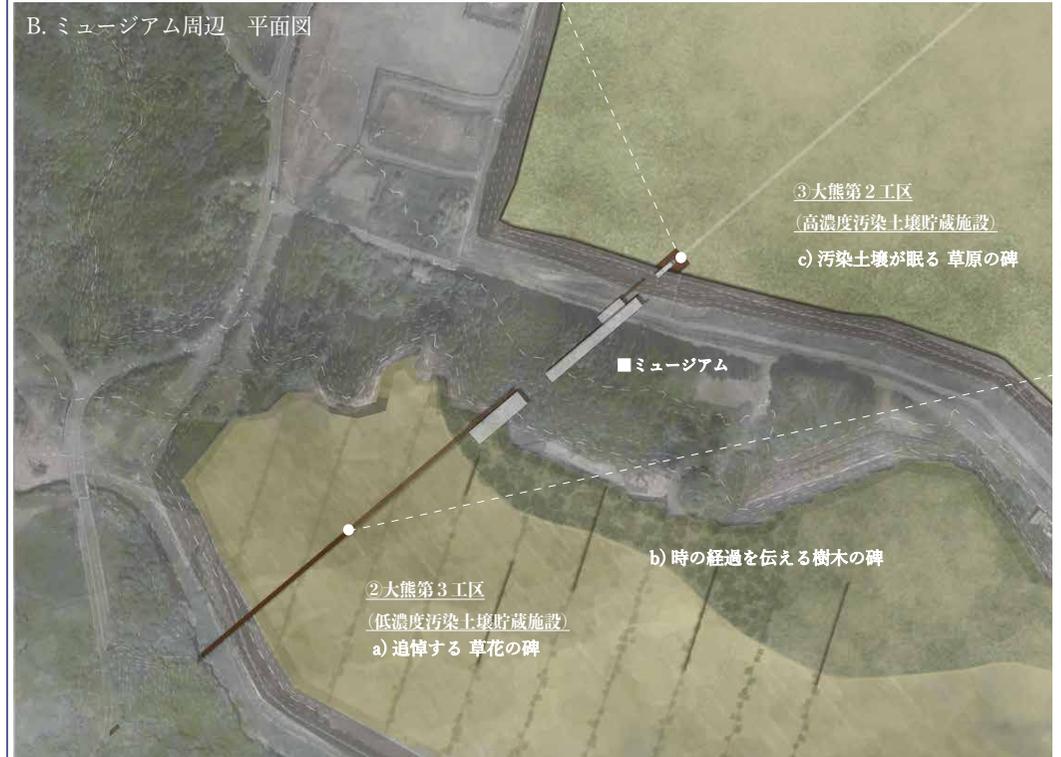
B. ミュージアム周辺 平面図

低濃度の施設では汚染修復機能を持つ植物による柔らかな風景を。高濃度の施設では、22ヘクタールの広大な草原による荒涼な風景を設計する。低濃度の施設ではカラシナとコシアブラの木を主とした、ファイトレメディエーション植物を利用する。これらは、少量のセシウムを吸収する働きを認められており、定期的に収穫することで、土中の汚染物質の動きを管理する。

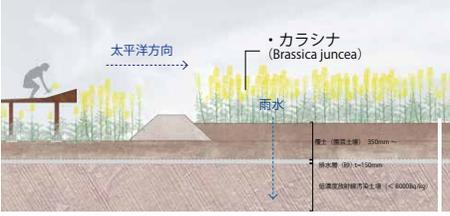
草花の碑:「カラシナ」による汚染浄化の風景

カラシナが咲き誇り人々は海に向かって花を手向ける。年月が経過しても、毎春のこの風景は変わらず毎年続けるだろう。

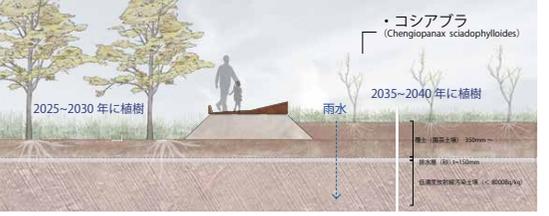
b) 時の経過を伝える樹木の碑:「コシアブラ」による汚染浄化の風景

地域住人が育てた苗木が植えられ、徐々に木立が広がってゆく。段階的な植樹と木の成長は時の経過を伝え、汚染の浄化の指標となる。

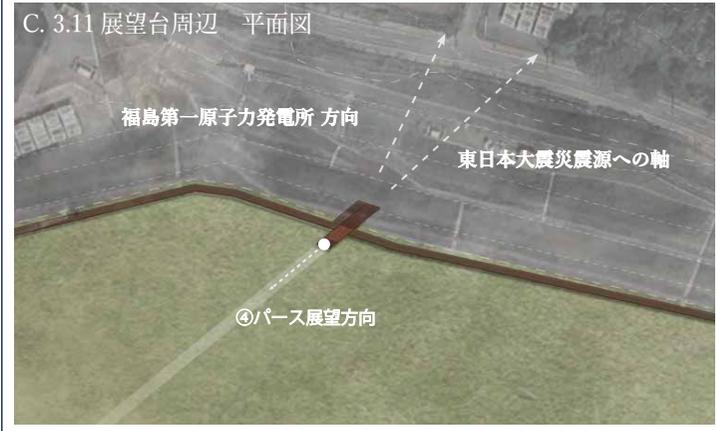
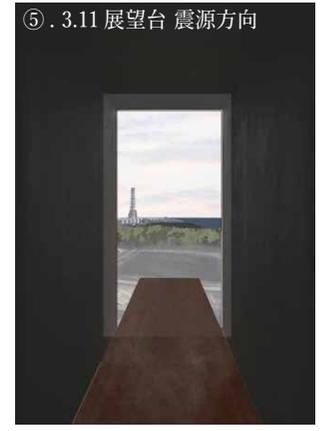
④ 3.11 展望台 草原方向

展望台を登ると周囲の景色。東日本大震災の震源に続く軸を歩いてきたことを知る。その軸の先には廃炉が進む原発。後ろを振り返ると 汚染の修復する風景、そして復興へ歩む町の人の喜びが見える。

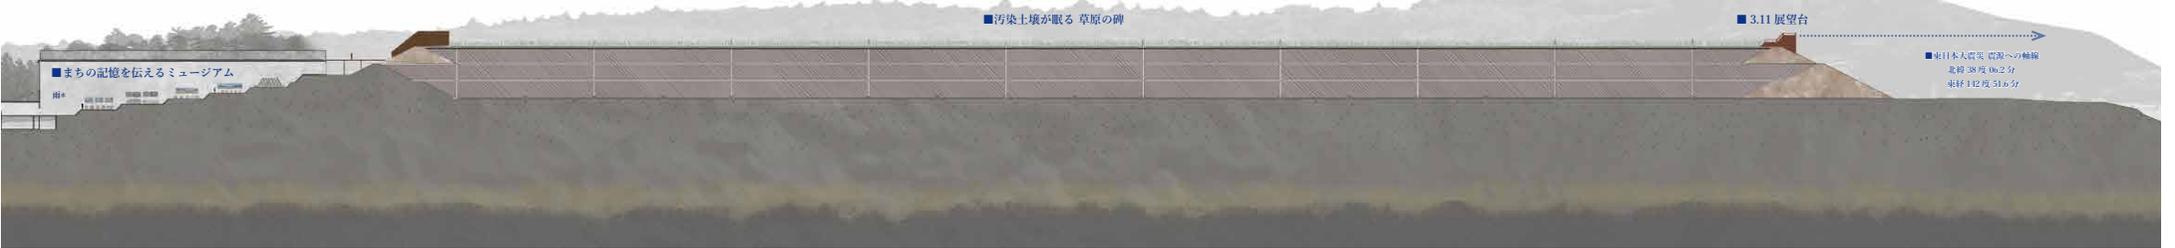
大熊第2工区 (高濃度汚染土壌貯蔵施設)

放射能汚染土壌は完全に浄化される。しかし、かつての汚染土壌貯蔵施設の不自然な地形・広大な草原は以前として残り、これらの風景は過去の記憶を教訓として次世代へと繋ぎ続ける。
